建筑与城市规划学院

# 城市研究与设计

基于本地居民和外来游客局部交融视角的历史建筑道路网络构建设计

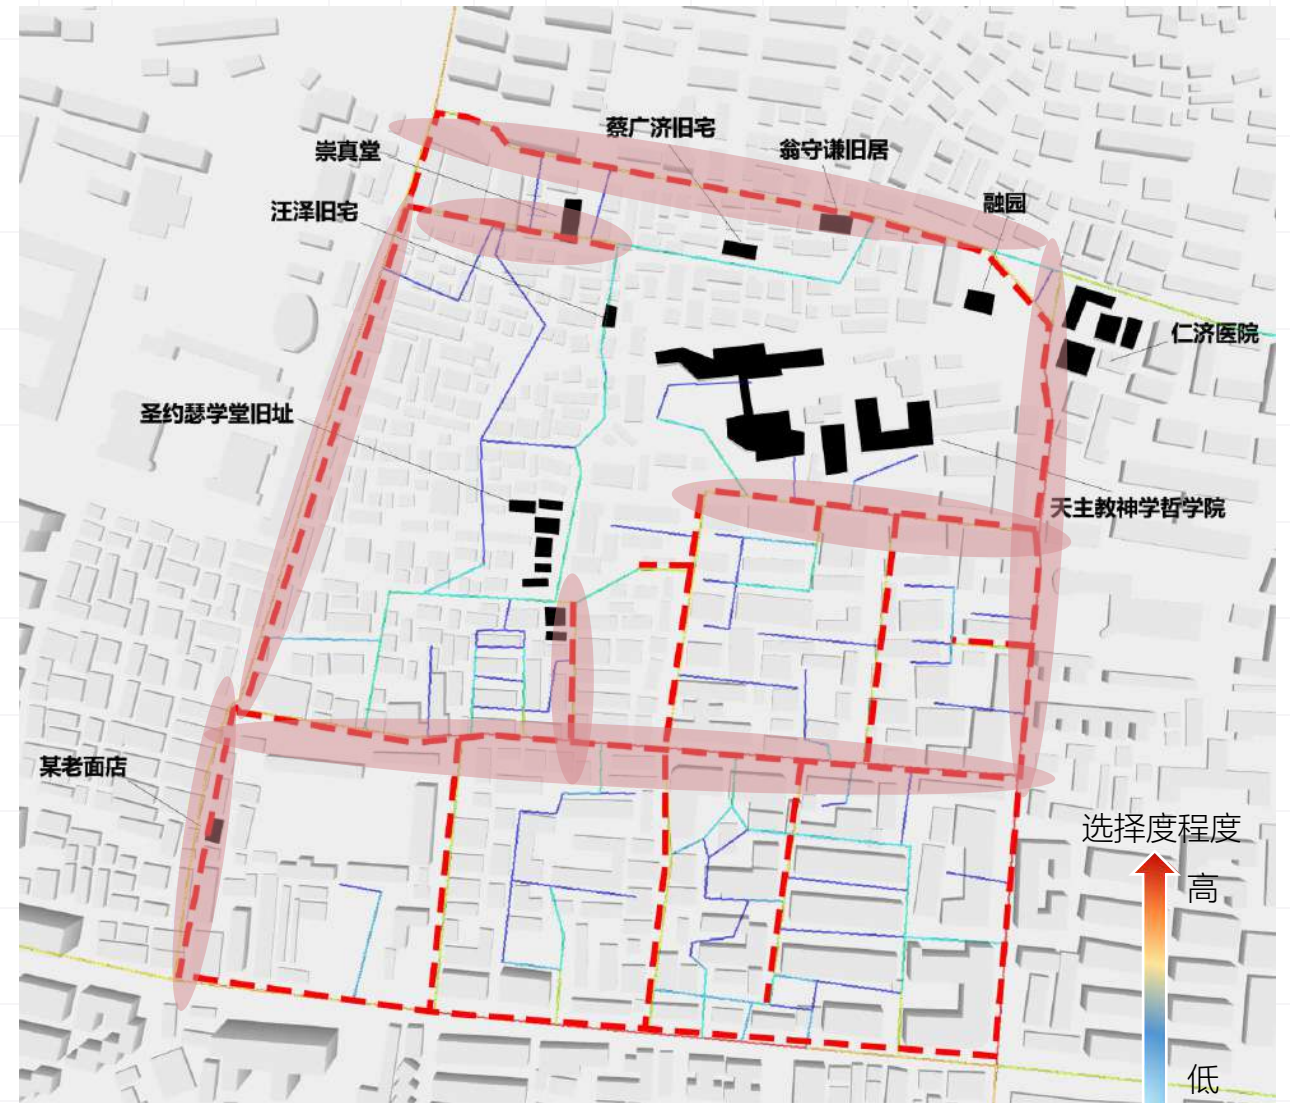
联系历史建筑的路径

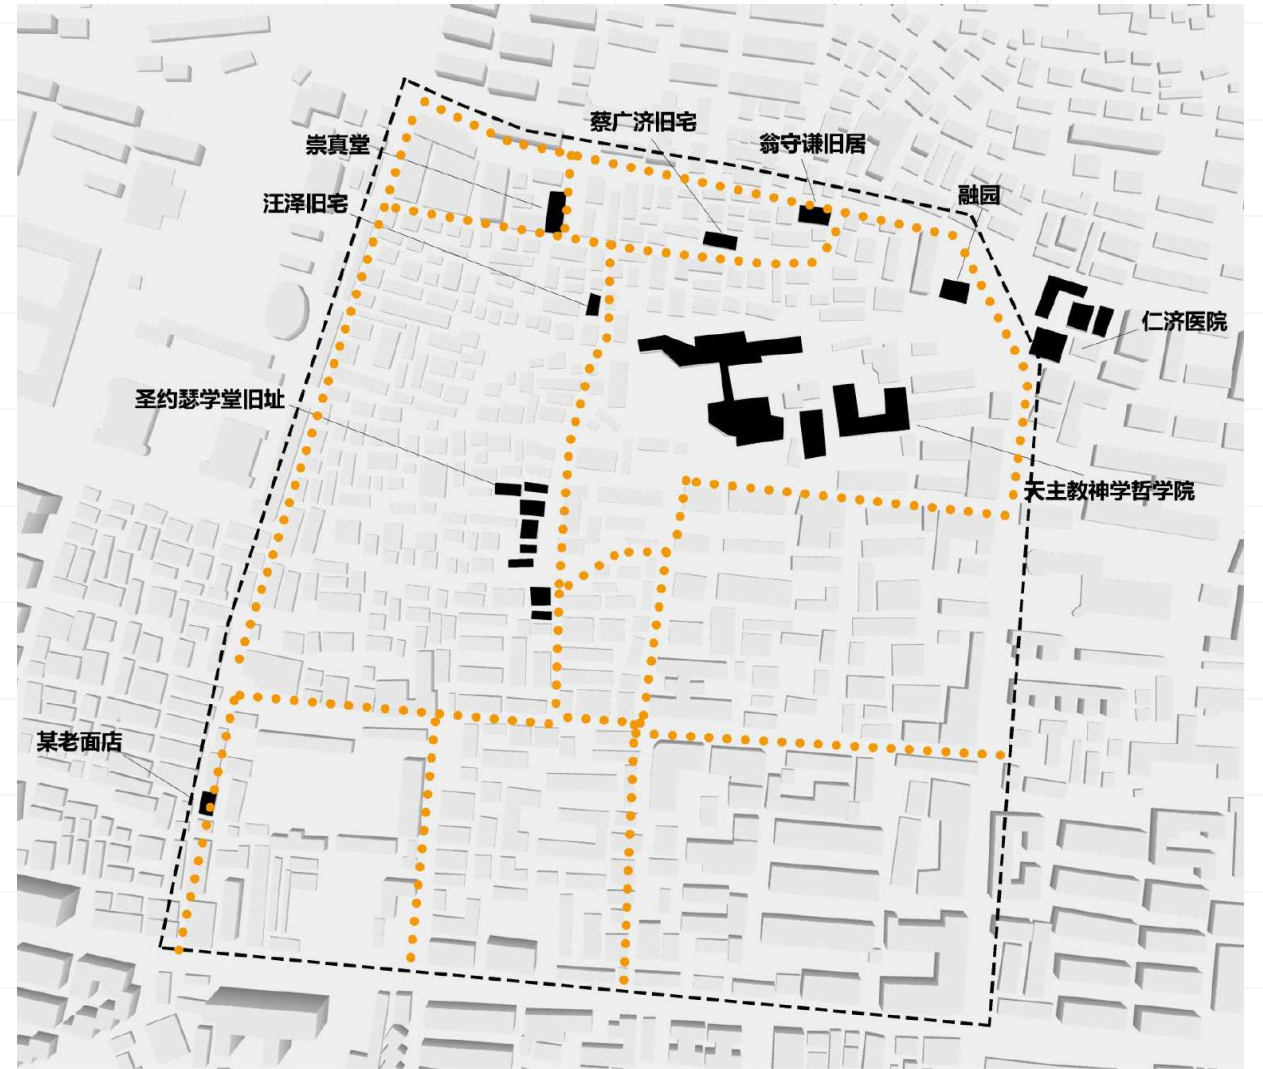
### 居民活动范围-NAIN-300

--- 穿行度较高的路径

..... 历史建筑步行路径

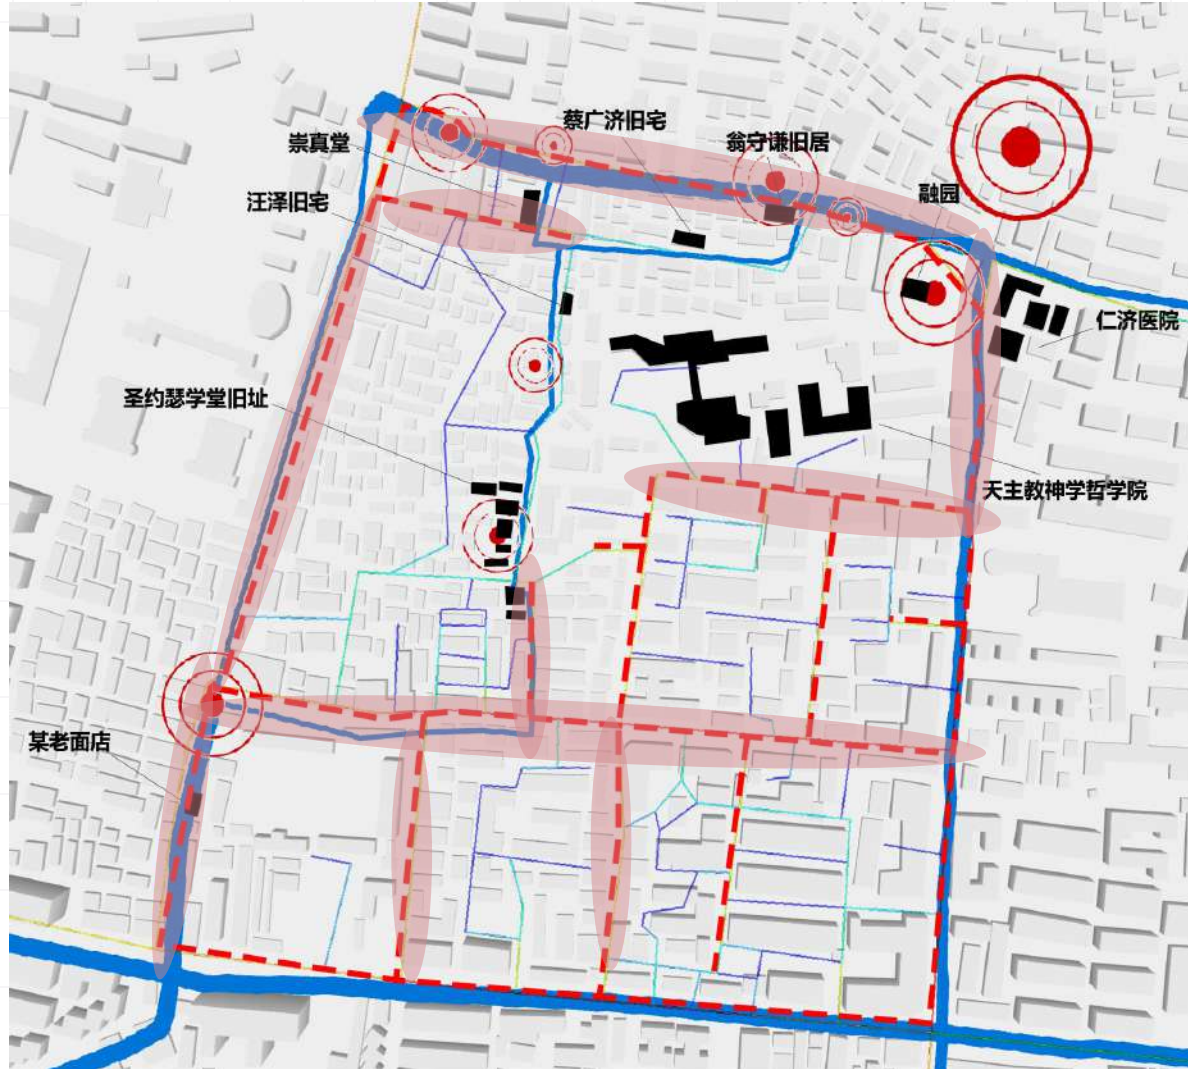
Step3.历史路径改造节点选取——选择度较低区域交接点  
居民游客缓冲区节点选取——缓冲区与路径交叉点

叠加 → 历史建筑步行网络

选择度较低区域——历史路径改造区域
